TRE BULHUSE

EN BYGNINGSARKÆOLOGISK UNDERSØGELSE AF ØRBY 20

ØRBY 20, TRE BULHUSE

Redegørelse for tre bulhuse, Ørby 20, som er en bygningsfredet gård. Bygningshistorisk- og bygningsarkæologisk undersøgelse. Redegørelsen er udarbejdet på foranledning af Slots- og Kulturstyrelsen. Registreringer og bygningsundersøgelser er foretaget i første halvår af 2018 af Nik. Hyllestad, arkitekt og Sigmundur F. Hyllestad, bygningskonstruktør.

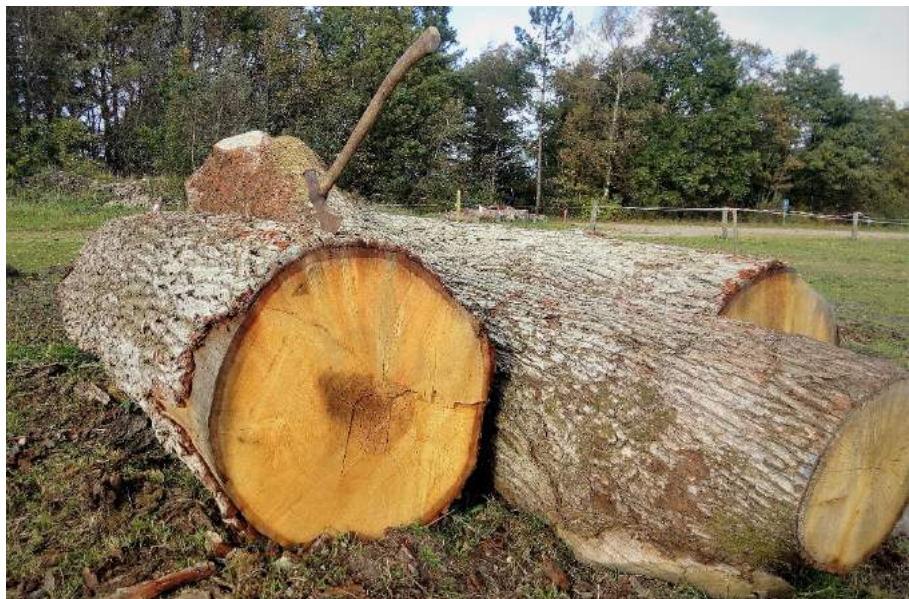
Figur 3: Egebuller, omkring 200 år gamle. Ca. en meter i diameter.
Foto: Hjerl Hede, 2018.

Ud af disse buller udkløvedes træemnerne, som derefter fik behugning med bredøkser. Husene som var tildannet af tømmer fra egebuller hedder dermed bulhuse. Bulhuse har på dansk fået navn efter deres betydeligste råmaterialer. Bulhuse er tørre og vindføre. De har været oplevet som stærke og trygge.

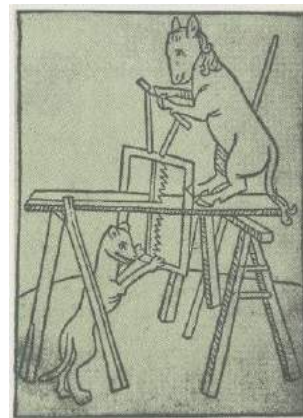
Figur 8: Træsnit fra slutningen af 1400-årene. Kløvsavning med ramsav. Kilde: Pjecen 'Træ: fra Skov til Brug', 1975, Træbranchens Oplysningsråd.

Fra begyndelsen af 1500-årene anvendtes smedede, retfilede langsave og ramsave som kunne skære parallelt med fiberretningen. En langsav kaldes også en kløvsav og blev anvendt til at dele egebullerne på langs. Samtidig anvendtes stadigvæk kløveteknikken med kiler.

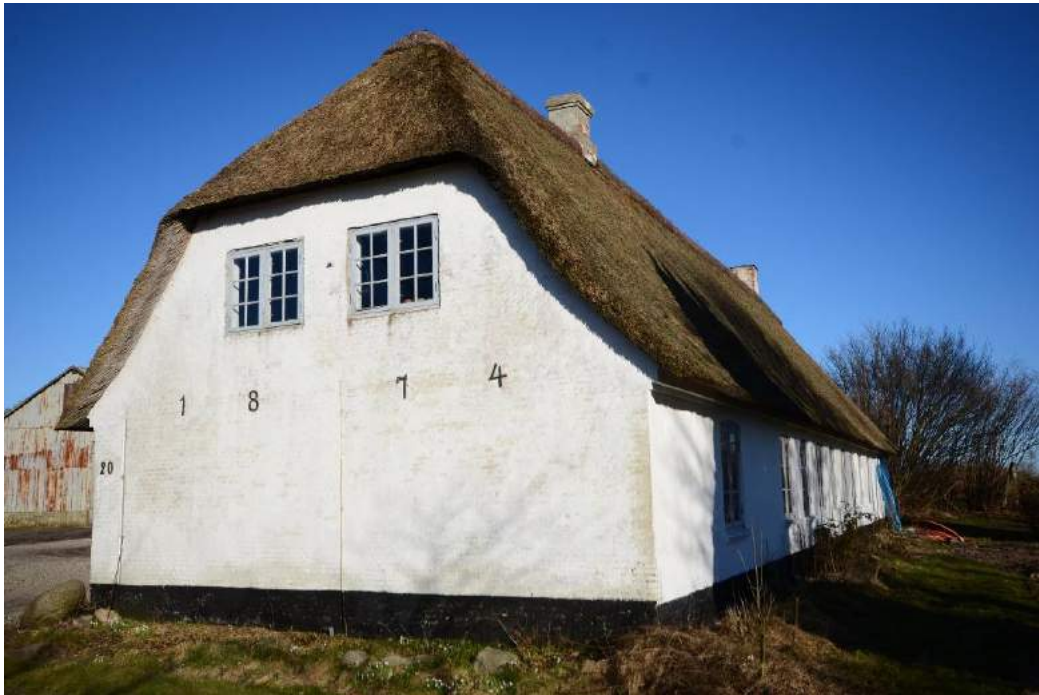
Figur 26: Ørby 20, sydlængens vestgavl. Foto 2018.

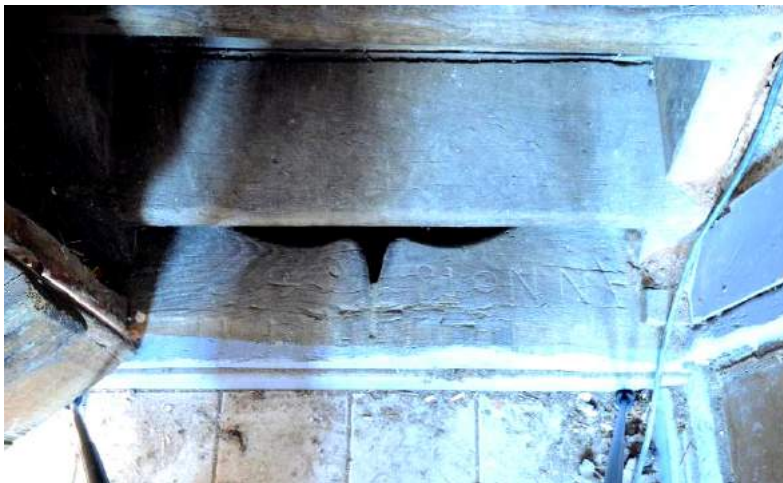
Figur 27: Dørhammer fra 1654 genanvendt som trappetrin. Tegning efter: M. Cl.

At dømme efter en dørhammer, der er genanvendt som nederste trin i stuehusets loftstrappe, skulle stuehuset oprindeligt være opført på sit eksisterende sted i 1654.

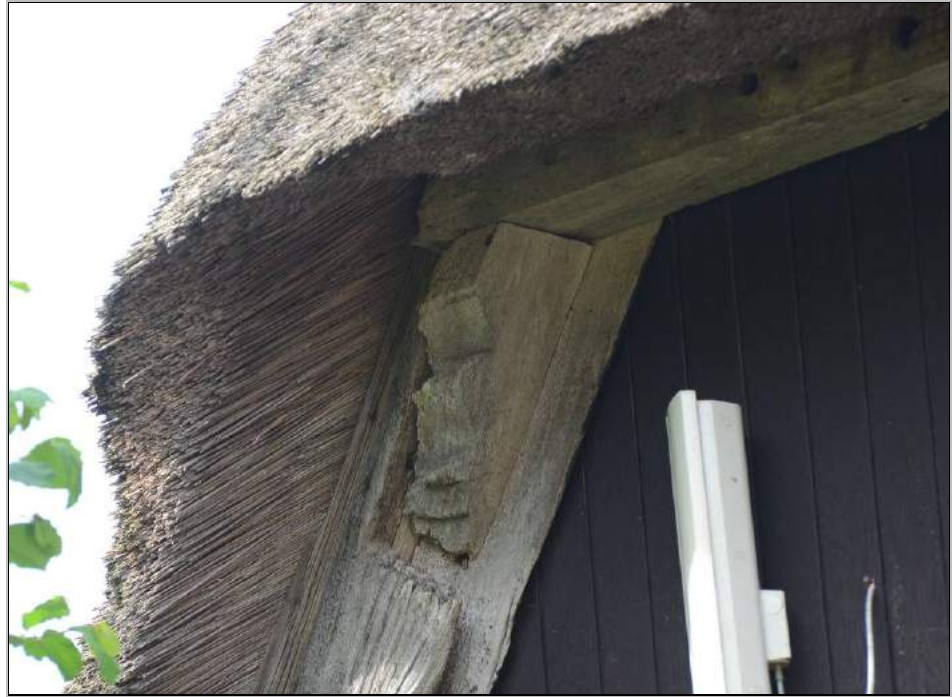
Figur 30: Stuehusets østgavl. Den sydlige skrå knægtkonsol under det udkragede hanebånd. Bemærk naglehuller på hanebåndets front samt vindskedens udskæring for knægtkonsollen. Foto 2018.

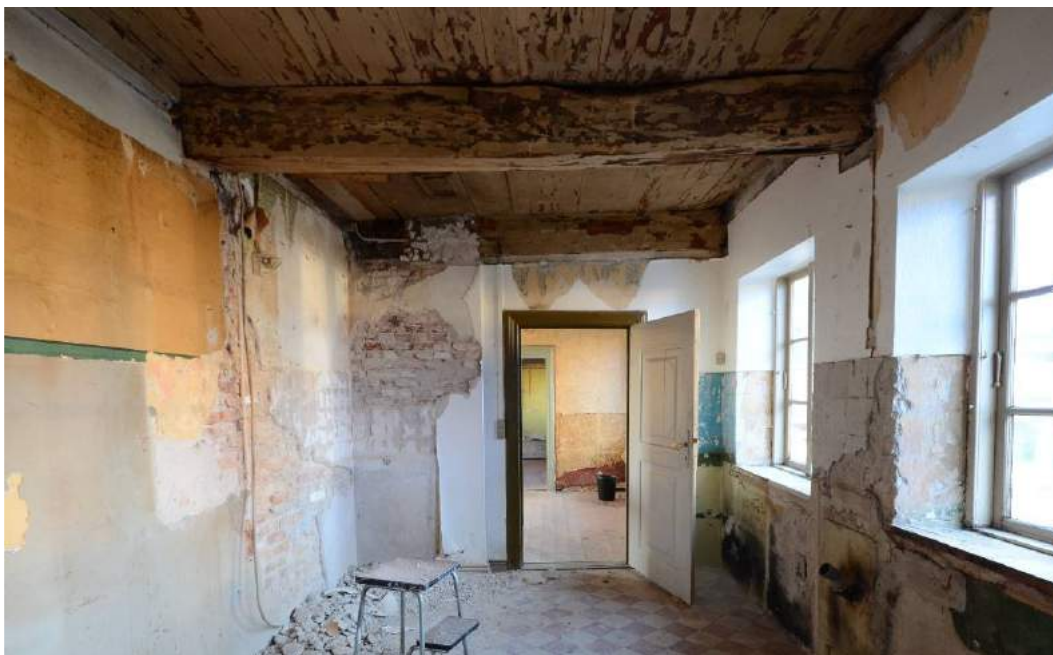
Figur 37: Stuehus, køkken, set mod vest. Dørblad med affrisninger og fyldinger med konkave hjørner i spejlene, 1700-årene. Til venstre for døren spor fra brændekomfur på det tidligere åbne ildsteds plads. Foto 2018.

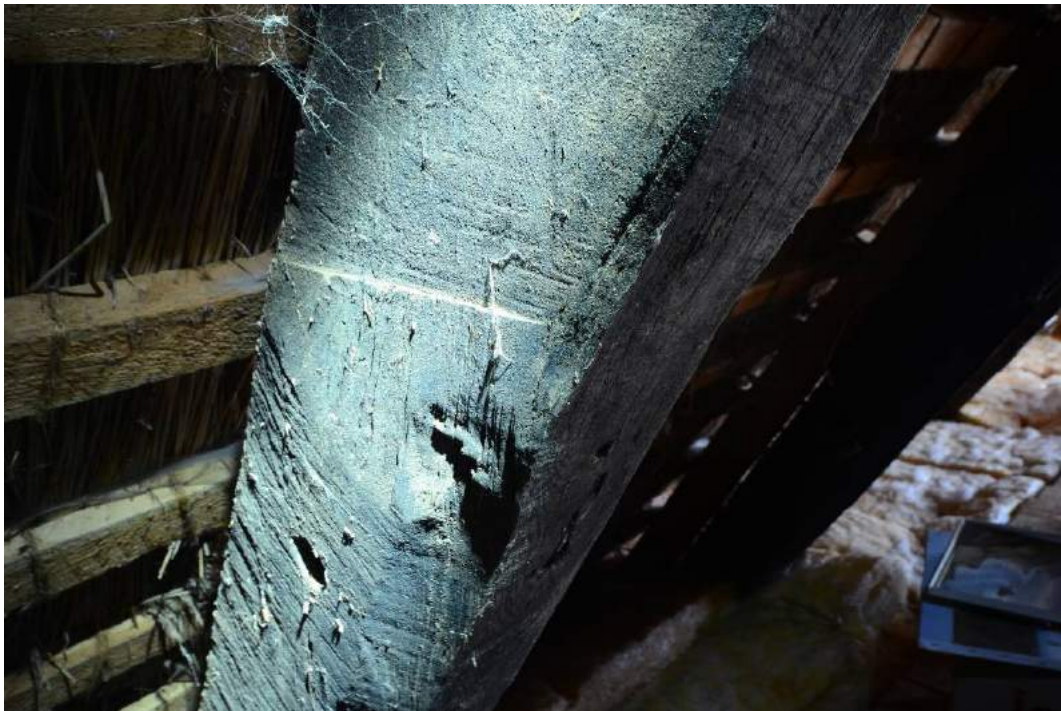
Figur 39: Stuehusets tagværk. Sodsværtede spær med spor fra langsav. Den trekantede form er et spor fra arbejdsprocessen, der viser at man skar ind fra begge ender. Trekanten fremkommer ved mødet mellem de to savsnit, som en kløvet flade.

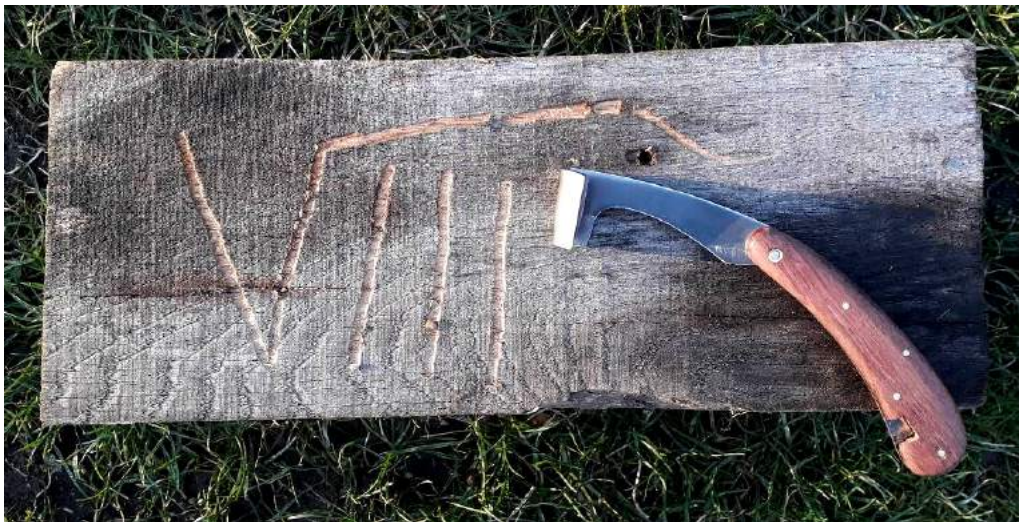
Figur 41: Romertal VIII med fane udført med moderne ridsekniv. Forsøg med tømmernummerering på egeklods, for at eftervise hvilket redskab der er anvendt på stortømmerkonstruktioner og bulfjæle i Ørby 20.

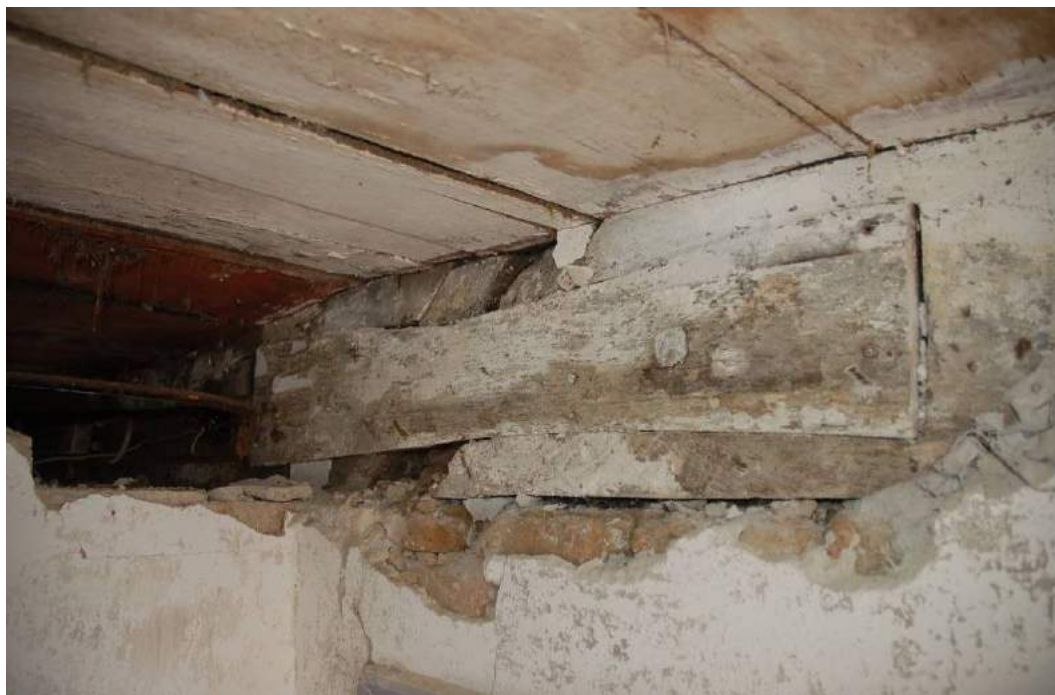
Figur 42: Bindbjælke i bryggerset. Bjælken har et brud og er repareret med en indfældet laske.

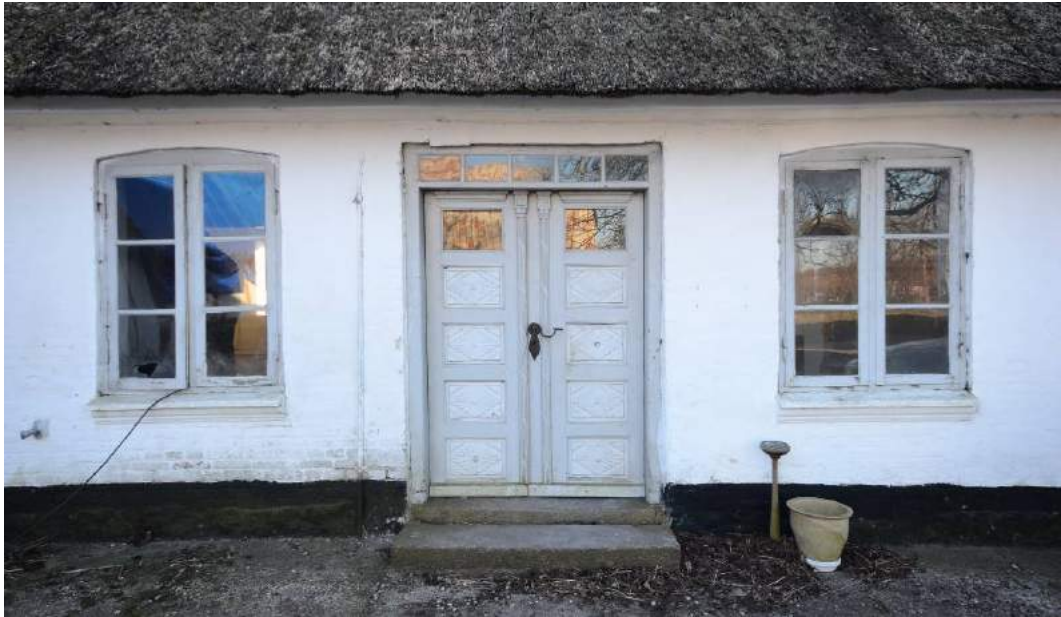
Figur 43: Stuehus, nordfacade. Indgang til baggangen.

I stuehusets nordfacade vendende ud mod gårdspladsen, er der to døre med imurede karme. Den østlige dør til baggangen, køkkenet og bryggerset, og den vestlige til forstuen, mellemstuer og storstuen. Dørene er ens af type med to indadgående fløje og fem fyldinger i dørbladene. Vestdøren har rudeglas i de øverste fyldinger. De svære dørkarme har overlys, opsproset med fem ruder. Fyldingerne har en affriset fals og spejl med rombeformet stråleornamentik. De dobbelte slagslister står ned på senere dryplister og slutter øverst med profilerede og ornamenterede småkapitæler. Slaglisternes stave er fascesydede. Begge dørblade er senere reparerede ved underrammestykkerne. Den østlige dør har tilmed fået en gennemgribende reparation med genanvendelse af flere af de gamle elementer. Bemalingen er med to grå nuancer, men farvesporet viser at de tidligere har stået med en blågrøn kulør.

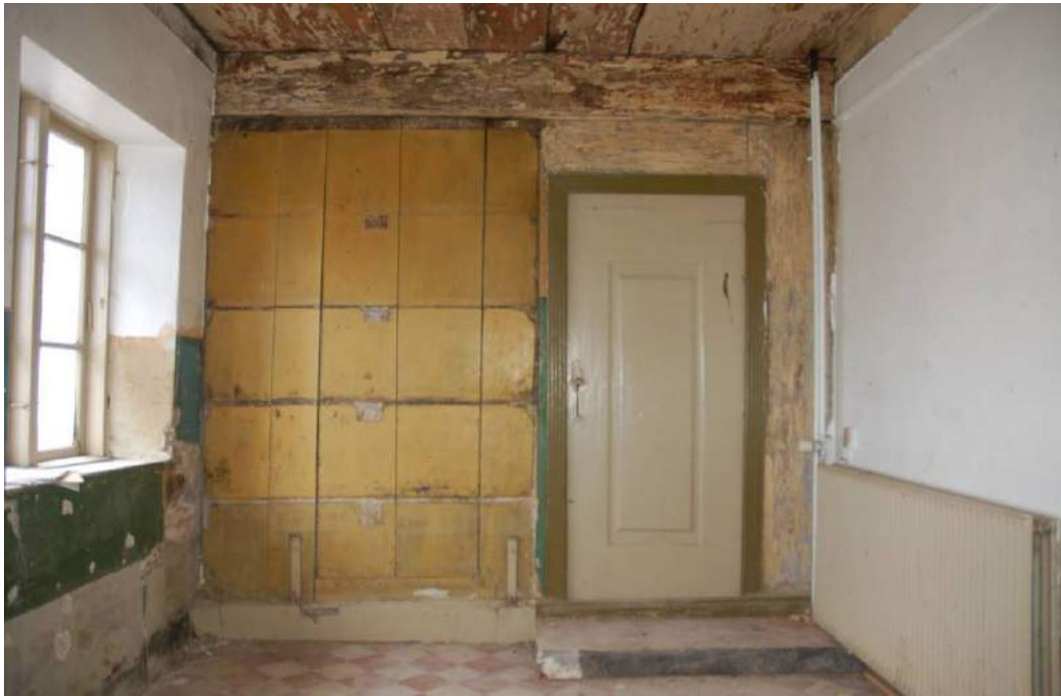
Figur 44: Stuehus, køkken. Enfyldingsdør i plankeskillevæg. Dørens rammetræ er reduceret. Ved skillevæggen og vinduesvæggen har der været faste bænke i forbindelse med et langbord.

De indvendige døre udgør tre tidsmæssige typer. Nogle genanvendte døre fra 1600- og 1700-årene findes i bygningens østlige del ved bryggeriset og køkkenet. Den ældste sidder i den genanvendte plankevæg fra bulhusperioden. Det er en enfyldingsdør med brede rammestykker og med affriset spejl på begge sider. På dørens hængselside, med bukkehornshængsler på stabler, er spejlet plat affriset.

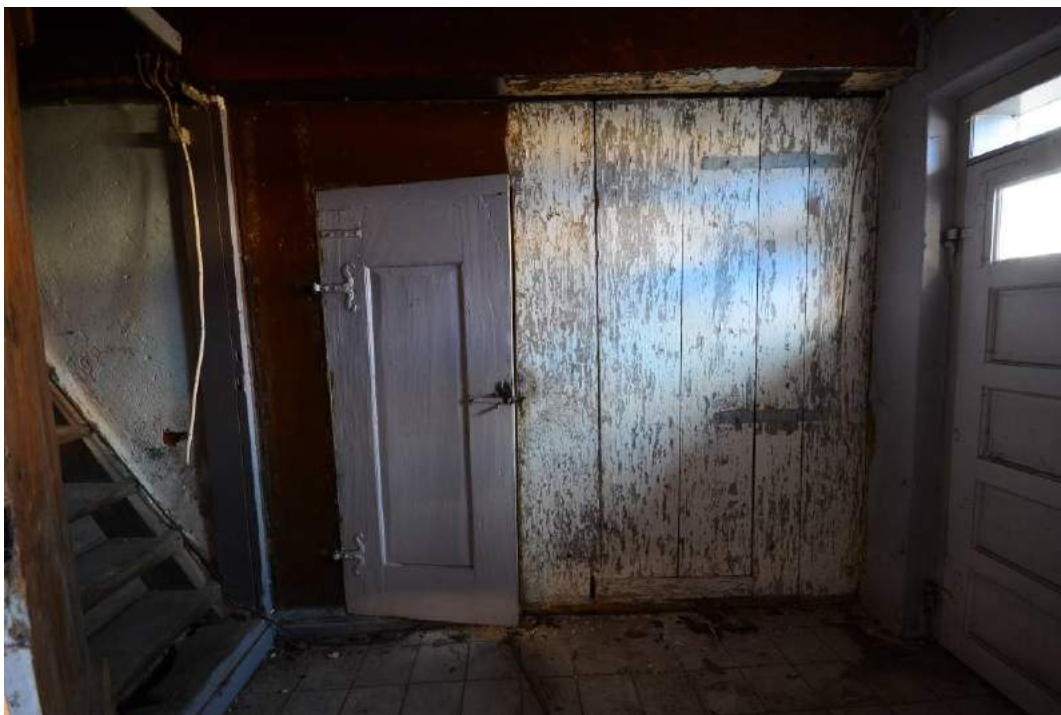
Figur 45: Plankeskillevæggen set fra baggangen. Enfyldingsdøren har bukkehornshængsler og klinkefald. Til venstre ses trappen til loftet.

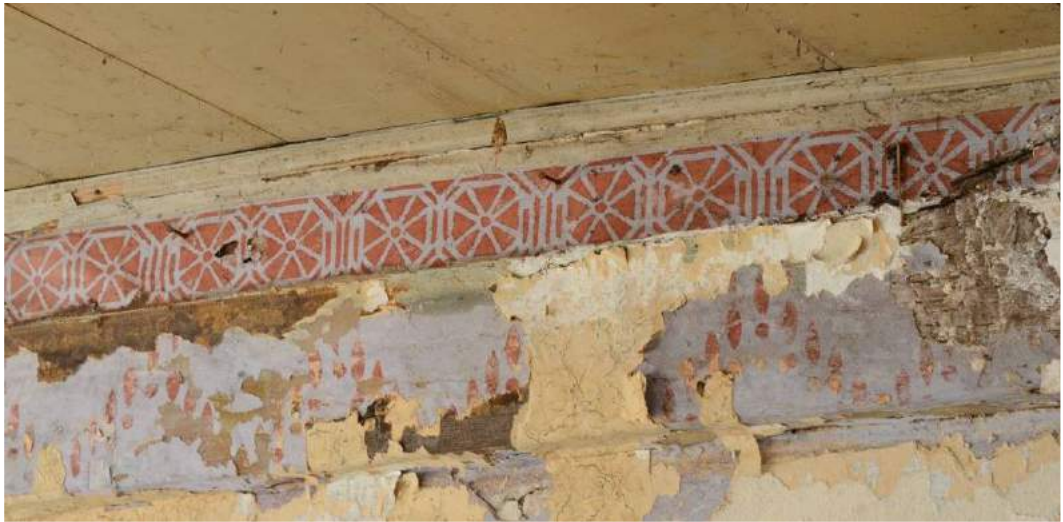
Figur 48: Stuehus, sydstue. Skabelonmalet loftsfrise med festoner.

De kalkpudsede vægge er bemalede med en farveholdning der bærer præg af 1800-tallets slutning. I en del rum dækker moderne tapeter over ældre malingslag. I stuen syd for køkkenet er der et påmalet panelværk i sorte og mørkebrune farver. Øverst i den samme sydstue er der en skabelonfrise, som er påduppet på vægfladen rundt under loftet i rummet med undtagelse af de vægflader, der erstatter de tidligere køkkenildstedsvanger. Frisen har et bånd af røde, ottekantede felter tæt ved en tidligere rødmalet loftslisse. Under dette båndfelt er der påduppet dråbeagtige festoner i den samme røde farve.

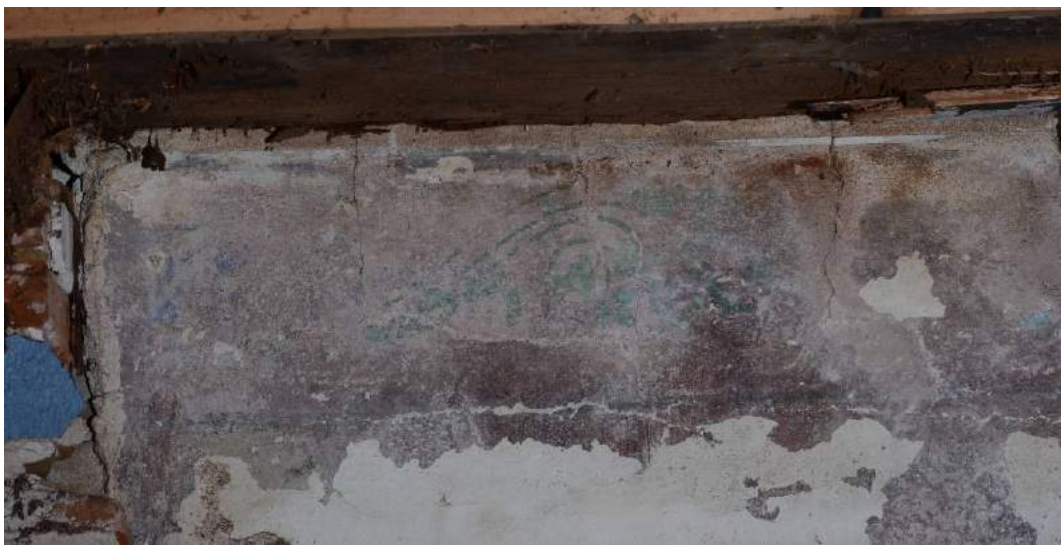
Figur 49: Stuehus, storstue. Grøn skabelonfrise på vestgavlens indvendige kalkpudsede flade.

I stuerne mod vest er der vægfriser påført med skabelon af forskellig udformning. I den tidligere storstue er der øverst i den tidligste gavlmur, en grøn skabelonbemaling med bladranker på den oprindelige kalkpuds fra 1874. Denne vægflade blev senere dækket af en nyere opmuret bagmur. Øverst ved nordydervæggen er der i pudsens afsat en frise med skabelon i en dunkelrød farve på vægfladens lyse, røde kalkfarve.

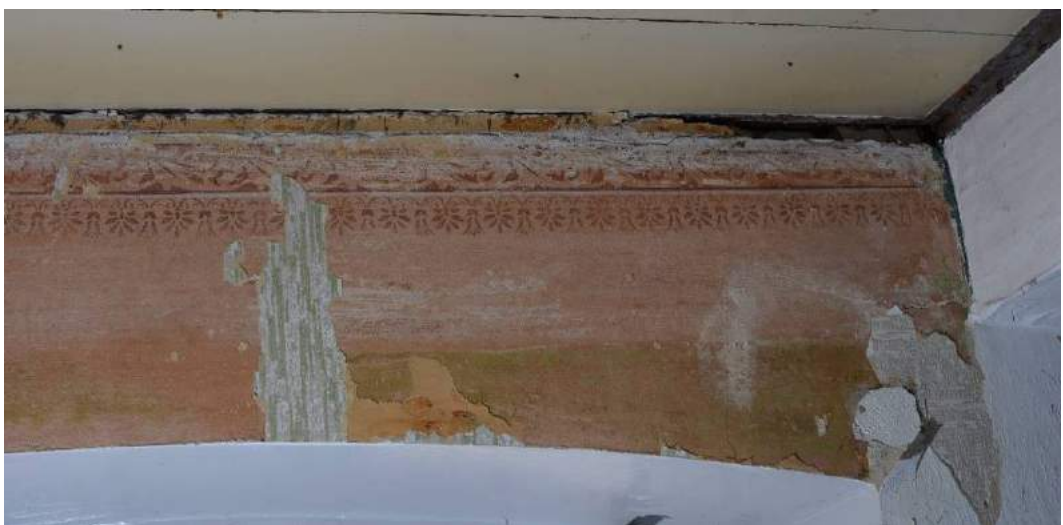
Figur 50: Stuehus, storstue. Skabelonfrise på nordfacadens indvendige pudsede flade.

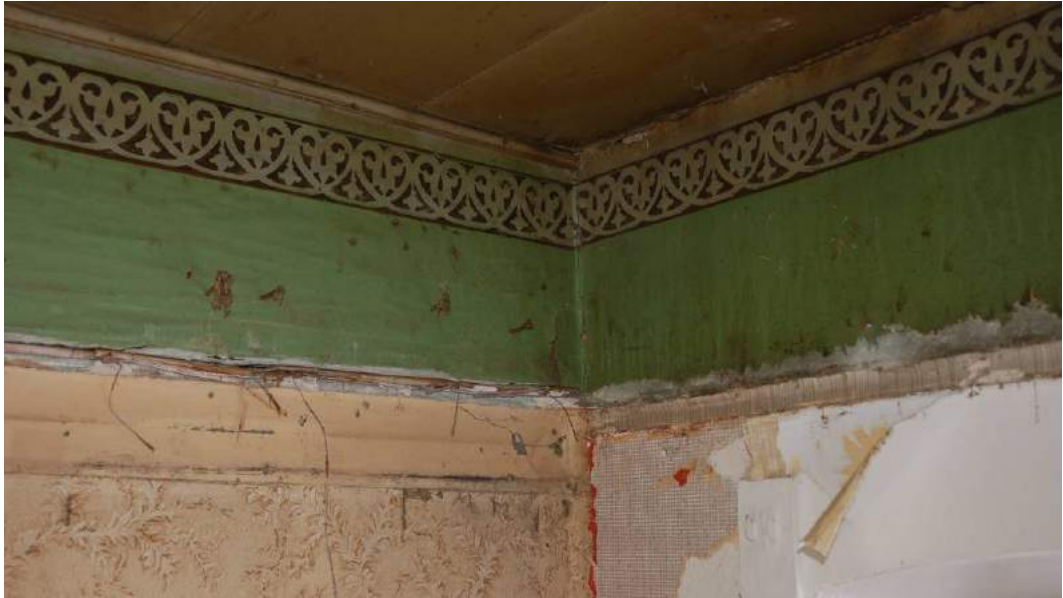
Figur 51: Stuehus, mellemstue. Påklæbet tapetbord som loftsfrise. Herunder grøn oliemaling og tapeter fra 1900-årene.

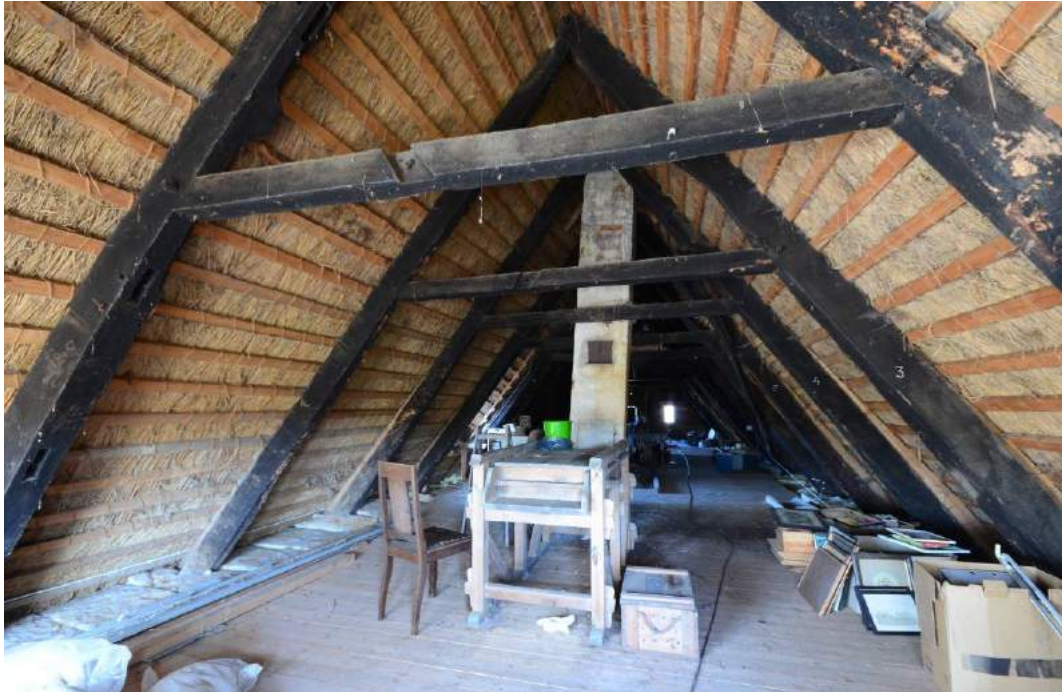
Figur 52: Stuehusets sodsværtede tagværk, set mod øst. Det forreste hanebånd er et genanvendt tagspær. Foto 2018.

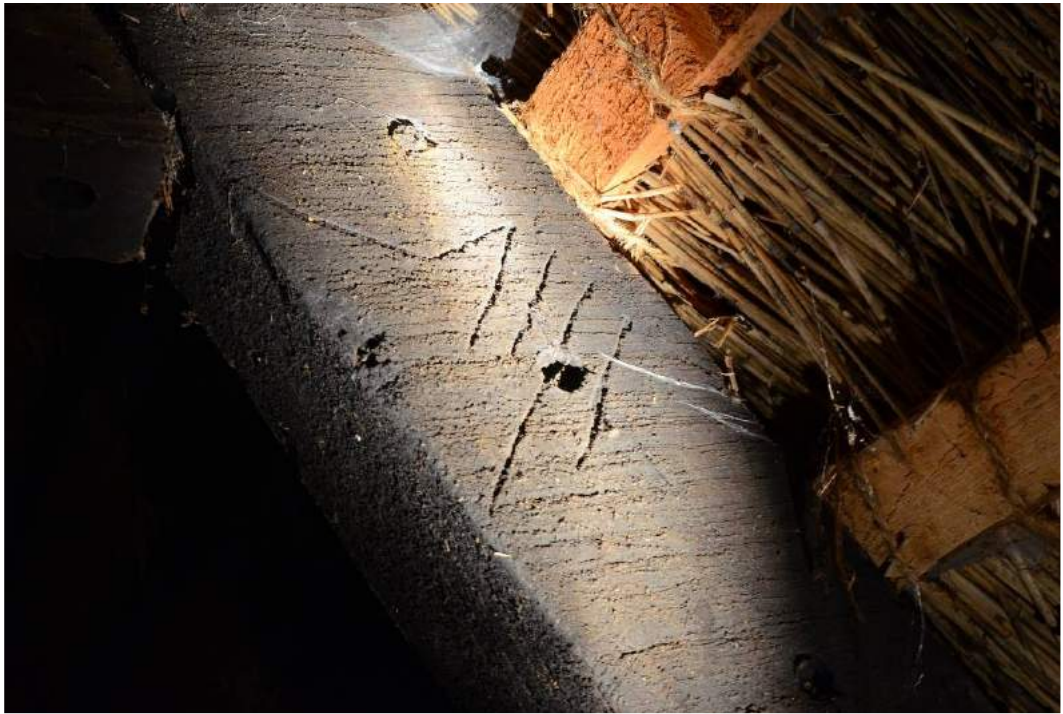
Figur 53: Romertal 'VIII' med fane på spær i sydsiden. På den sodsværtede tømmerflade ses savsporene fra en retfilet langsav.

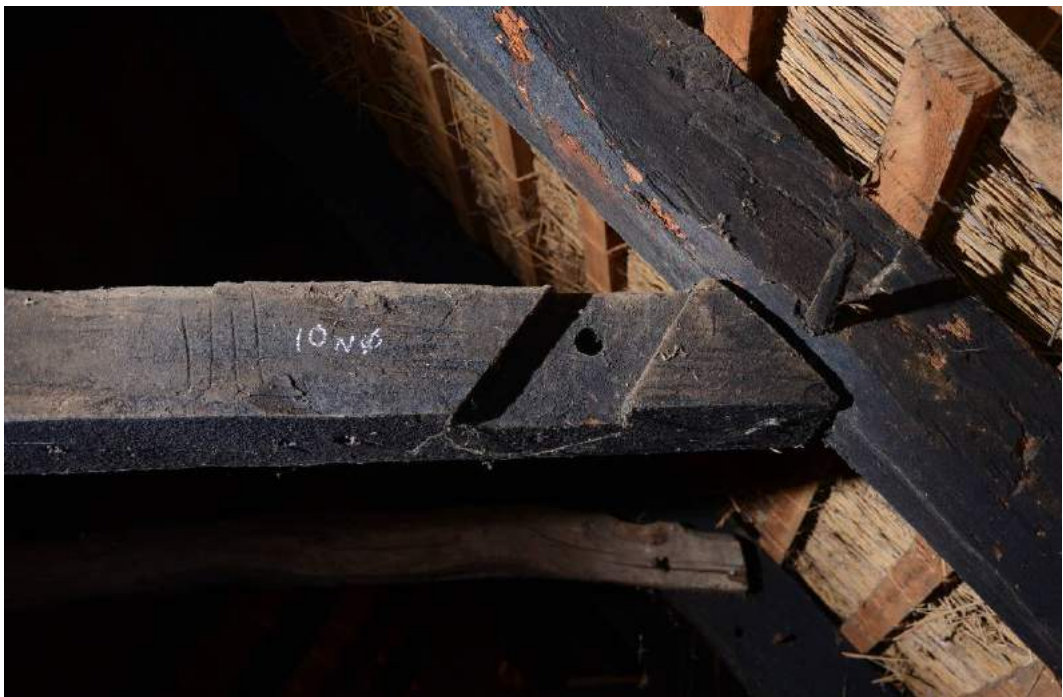
Figur 54: Spær nr. X set fra øst. Hanebåndet med nr. IIII og underbladet er genanvendt fra en tidligere afbinding. Foto 2018.

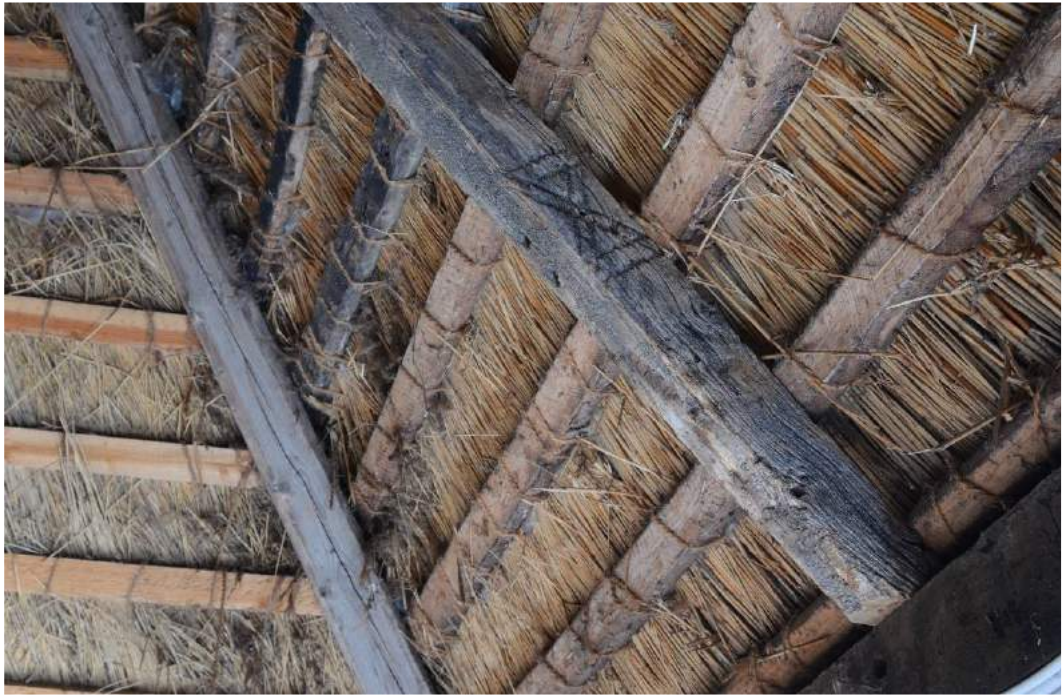
Figur 56: Husbrand, genanvendt som valmspær i stuehusets vestgavl. Bemærk de to naglehuller ved andreaskors.

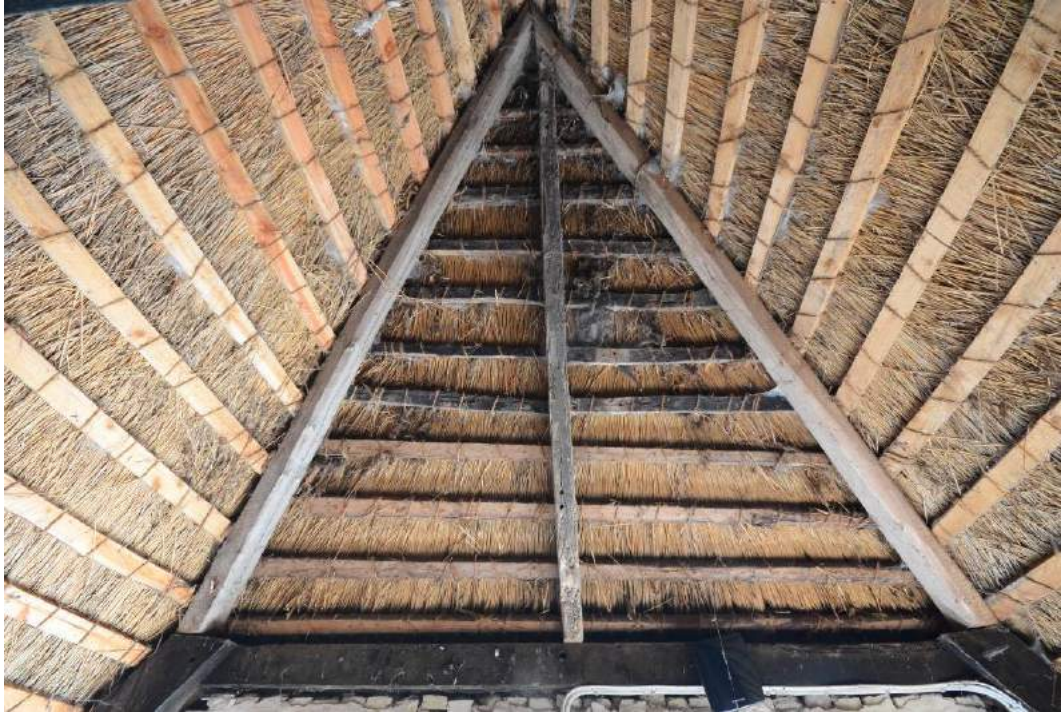
Figur 60: Stuehusets vestvalm. Det lodrette valmspær er en genanvendt husbrand. Hullerne fra dobbeltforaglingen kan ses forned og kan anes foroven. Bemærk de sodsværtede, genanvendte lægter øverst. De to gratsspær er ikke sodsværtede. På to af lægterne kan man se spor af de tidligere vederlag på spærret. Her ses lægtenaglehuller og ingen sodsværtning.

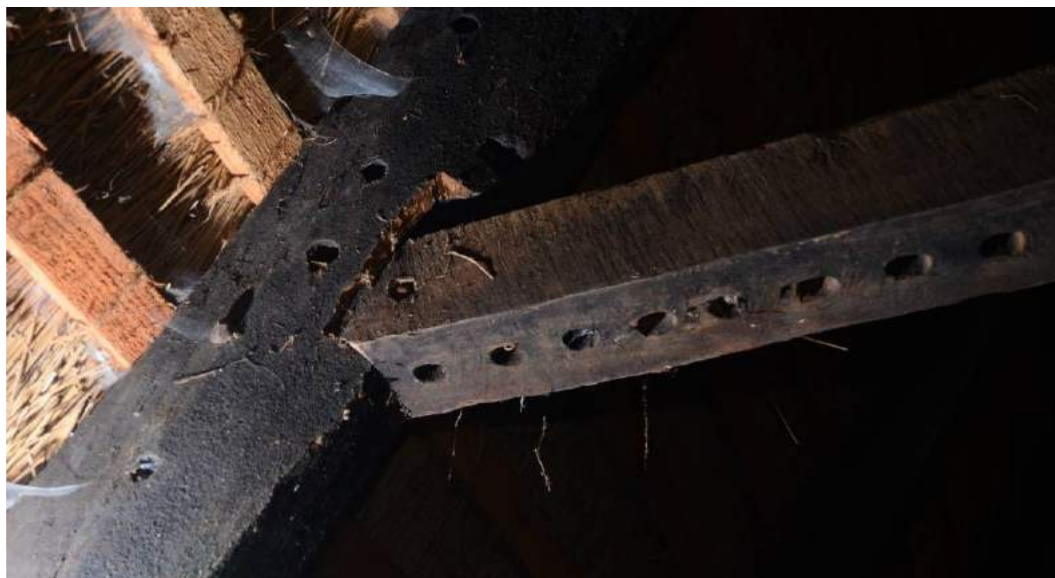
Figur 67: Hanebånd med tætsiddende skeborede stejlehuller. Tømmerdelen har formentlig indgået i tremmeværket til et fadebur. Foto 2018.

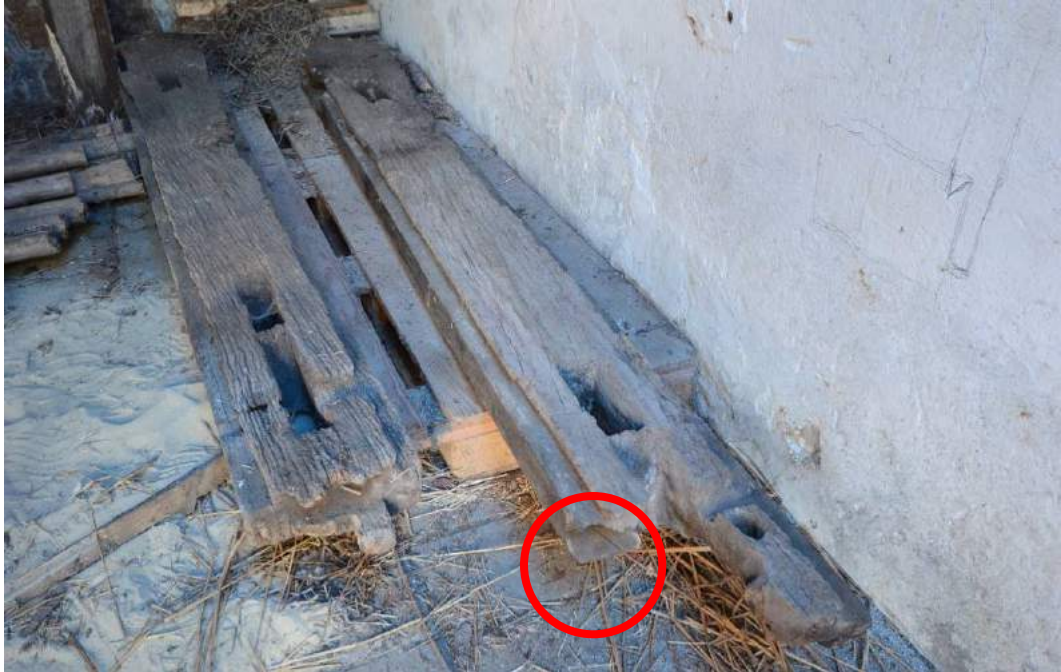
Figur 68: To gavlkipplanker. Bemærk den skarpe fjer nederst på planken til højre som er en samlingsdetalje fra stavhusenes tid.

Gavlkipplankerne har de samme indhuggede V-noter (skarpe noter) i plankesiderne.

Noterne kan modtage lodrette gavlplanker, med en skarp fjer i plankesiden.

Gavlkipplankerne, som i Ørby 20 blev fundet på stænet over vestlængen, har en skarp fjer på bagsiden af den nedre ende. Den står som en 'hæl' i en indhugget skarp not i gavlhanebåndets overkant. Gavlkipplankens front dækker med et stolpeskæl ned over gavlhanebåndets front. Samlingsdetaljen har sin rod i stavhusbyggeri med fodremme, hvor stavplankernes fjerhæle stod ned i en fodrems skarpe not, og med plankefronterne dækkende ned over fodremmens front.

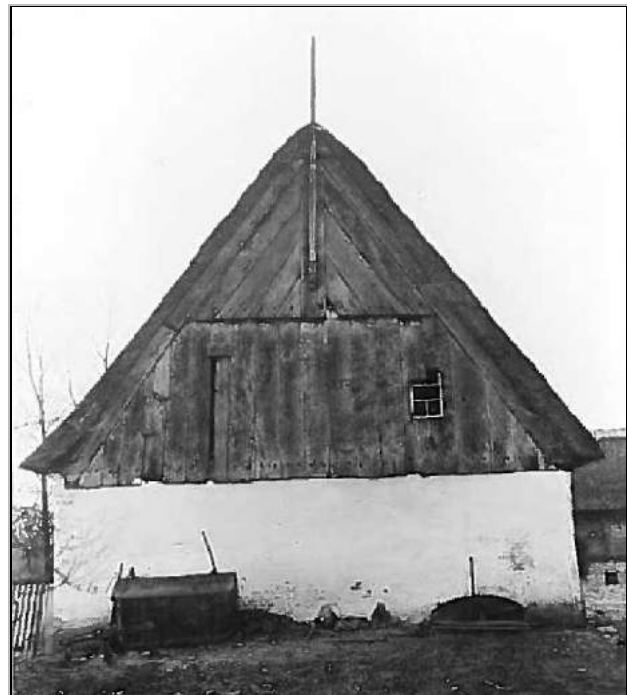
Figur 69: Stuehusgavl fra Vonsbæk By. Øverst på gavlen ses snedstillede planker sat i not i gavlkipplanken. Foto fra Nationalmuseets arkiv, 1890.

En anden måde var at lukke med snedstillede gavlplanker, med fjer i de smigskårne ender ind til gavlkipplanken og med den øverste plankeside sat op i noten i det udkragede gavlspær. Alt var på plads og låst, når de nedadvendende smigskårne plankeender var pånaglede.

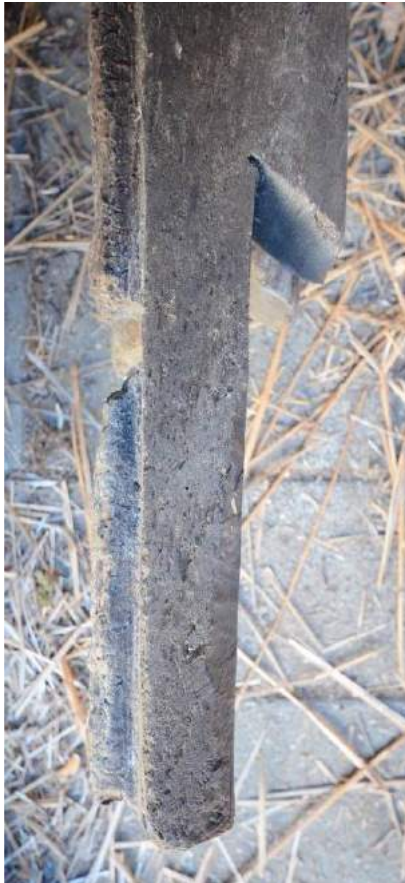
Figur 70: Gavlkipplankens nederste ende med skæl og skarp fjer. I kanten til venstre ses noten til gavlbulfjælene. Til højre, principskitse for et stavhus' forædlede konstruktion ved fodtømmeret.

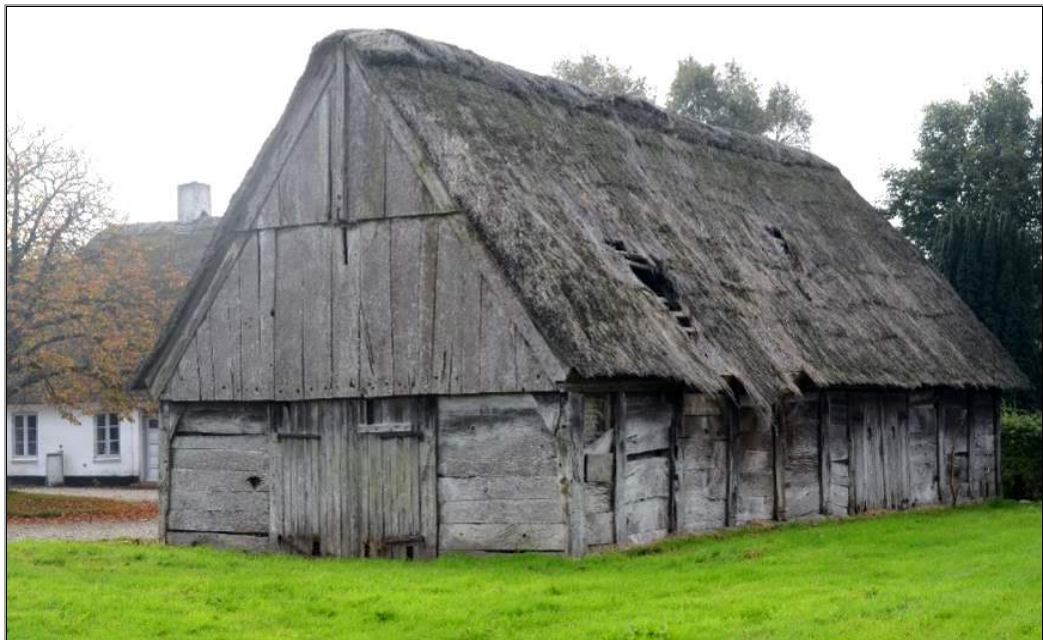
Figur 72: Vestlængen set fra nordvest. I baggrunden til venstre ses stuehusets østlige ende. Foto 2017.

Vestlængen er opført i 1641 som bulhus. Længen er to fag længere mod nord end ved opførelsestidspunktet. Den oprindelige gavlbjælke med taphuller fra knægte og afboringer fra en gavlbeklædning kan ses over en nyere murede skillevæg. Bygningens funktion var oprindeligt lo og tærskelo.

De to nordligste fag i vestlængen var gårdens oprindelige gadeport, som senere blev indrettet til vognport. Betragter man bygningen uden disse to nordlige fag, er den symmetrisk over en akse der går tværs igennem tærskeloen.

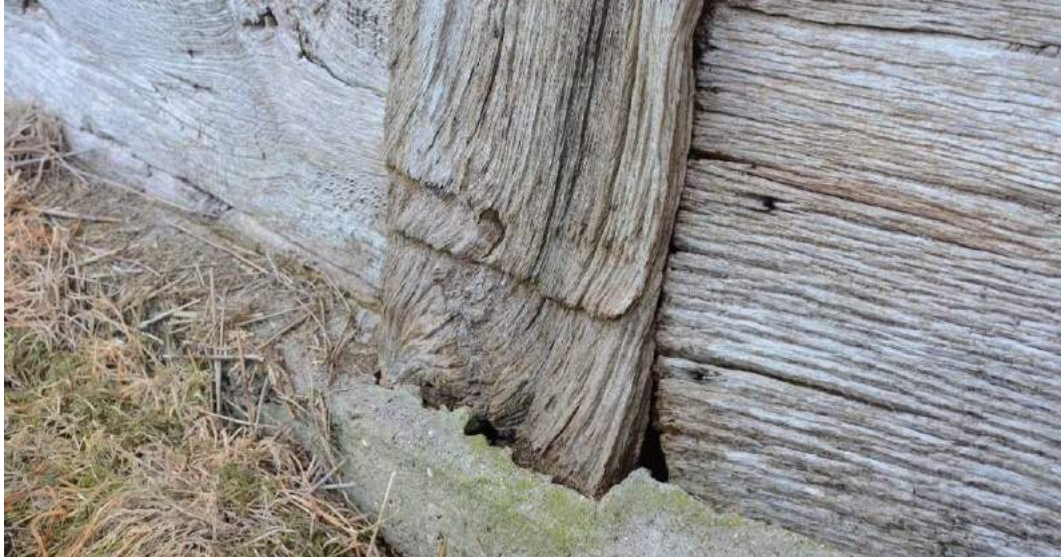
Figur 73: Hovedstolpe med tværprofileret vandnæse i vestlængens vestfacade. Stolpeskællet er delvist dækket af en nyere betonbræmme i terræn, eller bortrådneth.

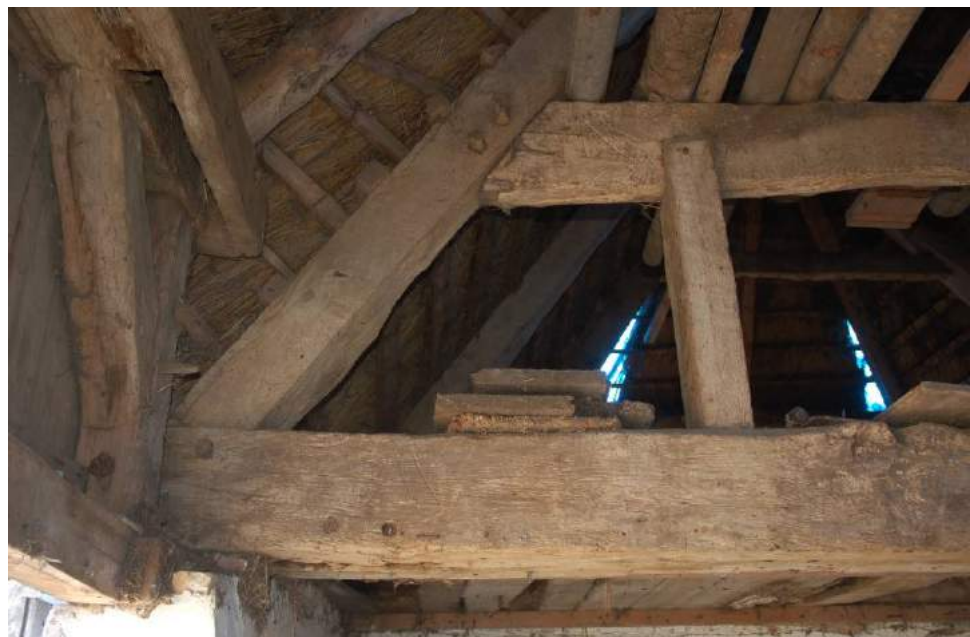
Figur 75: Vestlængen. Spær nr. 6 med skunkbjælke og skunkstolpe ved tærskeloen. Til tvøverst, den genanvendte porthammer fra tidligere gadeport i vestfacaden.

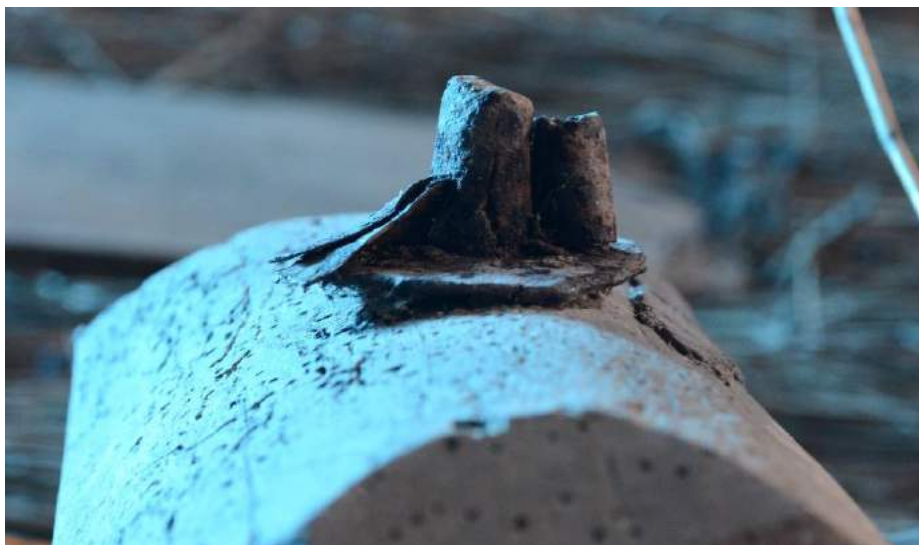
Figur 79: 'Låst' kilebolt, kilen er vejnet, i drager over den nyere garage. Foto 2018.

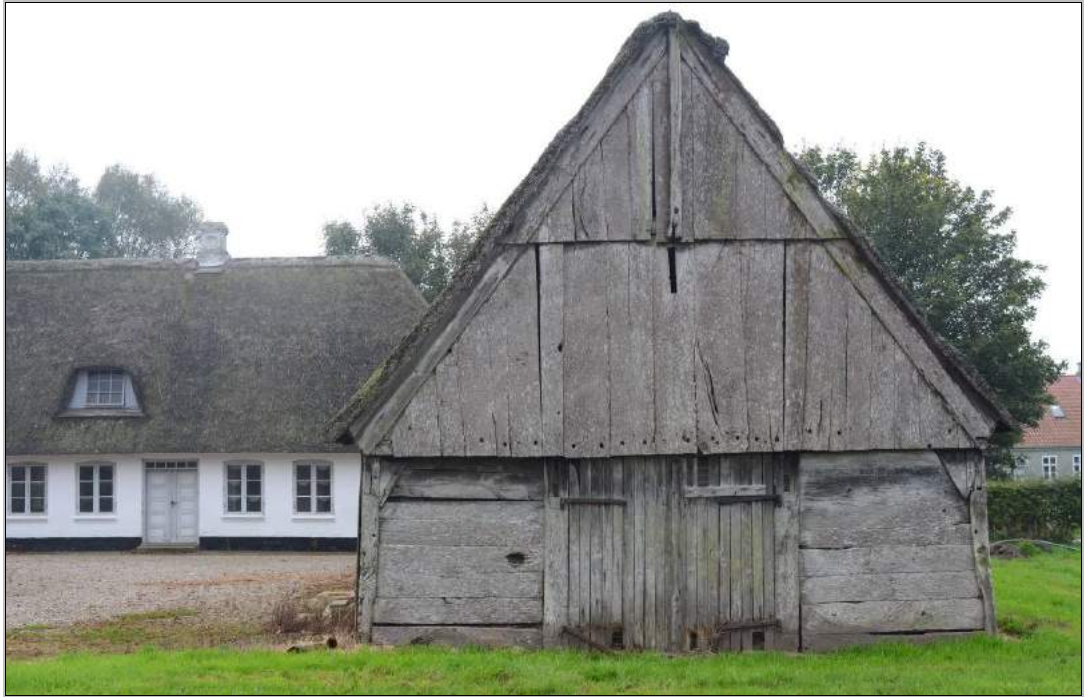
Figur 80: Vestlængens nordgavl. Hele gavlsituationen er flyttet omtrent to fag mod nord ved en bygningsændring i midten af 1800-årene. Til venstre ses stuehusets nordfacade med den vestlige indgang. I tagfladen en af de to senere kviste.

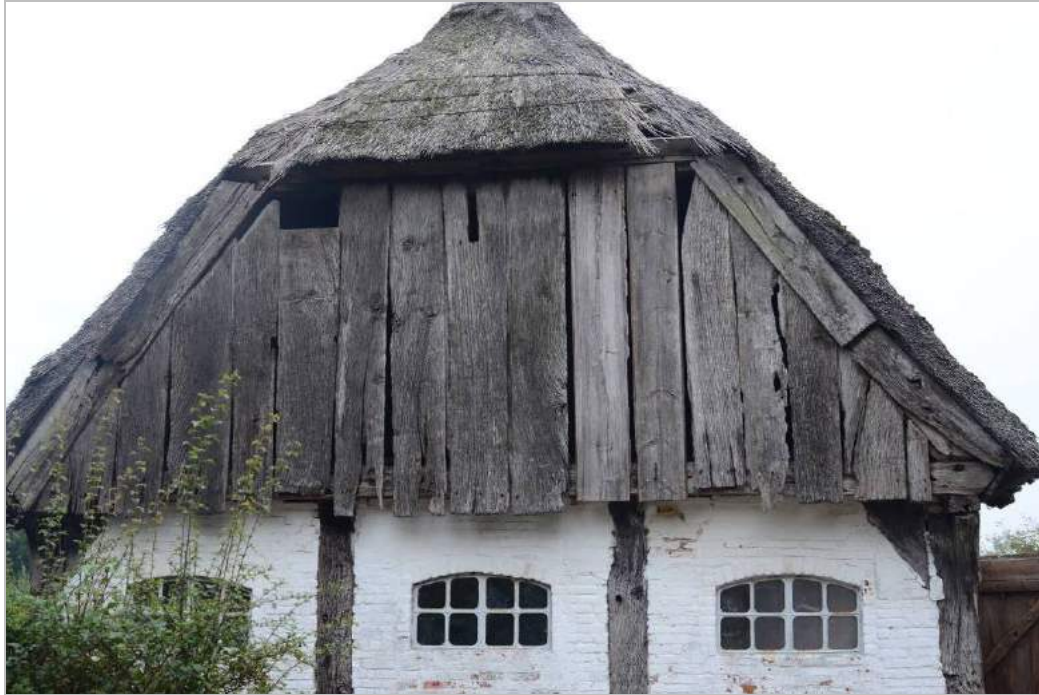
Figur 82: Vestlængens sydgavl. Gavlbeklædningen består af egebulplanker og genanvendte loftsplanker i fyr. Midt under valmen ses taphullet fra den midterste knægtkonsol under hanebåndet.

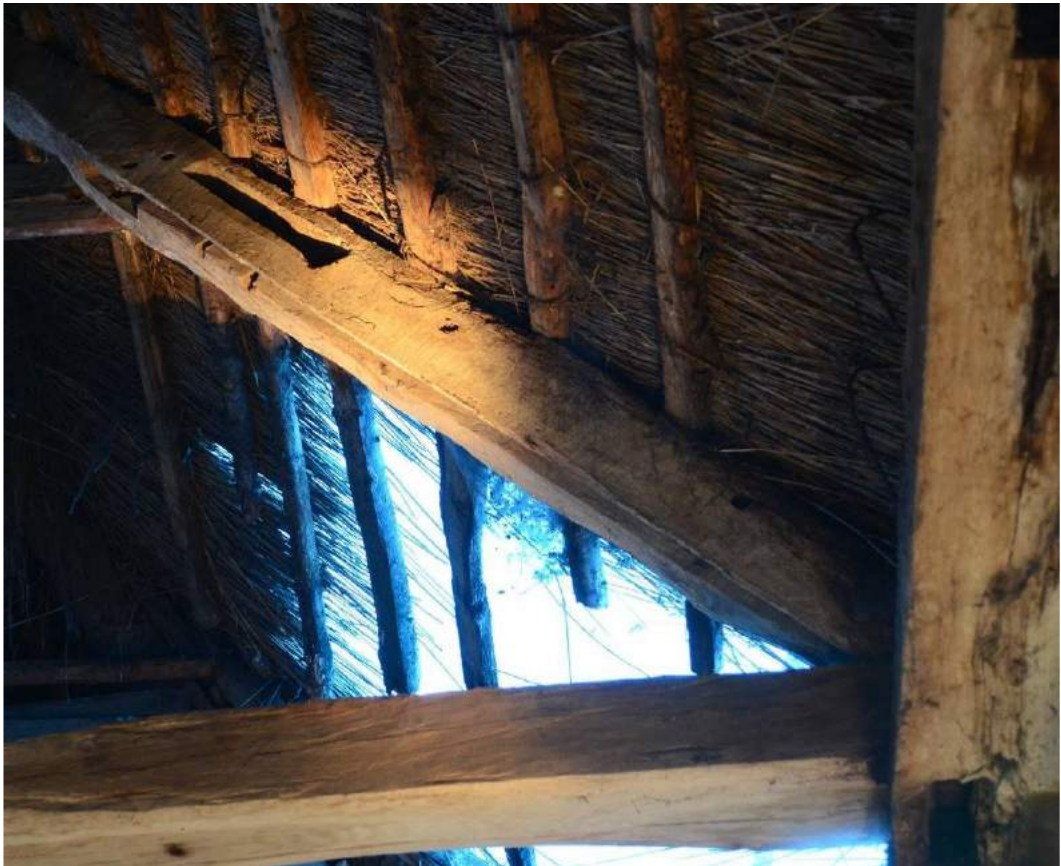
Figur 83: Vestlængens østlige tagflade. Genanvendt gavlspær. Øverst tv. ses det fjernede gavlhanebånds skrå taphul. Det store taphul ved siden af har båret en skrå knægtkonsol til støtte for det udkragede hanebånd. De to afborede naglehuller er spor efter knægtkonsollens fornagling. På spærets underflade ses noten der slutter ved hanebåndstaphullet, fordi overgavlen har udkræning.
