TRE BULHUSE

EN BYGNINGSARKÆOLOGISK UNDERSØGELSE AF ØRBY 20

ØRBY 20, TRE BULHUSE

Redegørelse for tre bulhuse, Ørby 20, som er en bygningsfredet gård. Bygningshistorisk- og bygningsarkæologisk undersøgelse. Redegørelsen er udarbejdet på foranledning af Slots- og Kulturstyrelsen. Registreringer og bygningsundersøgelser er foretaget i første halvår af 2018 af Nik. Hyllestad, arkitekt og Sigmundur F. Hyllestad, bygningskonstruktør.

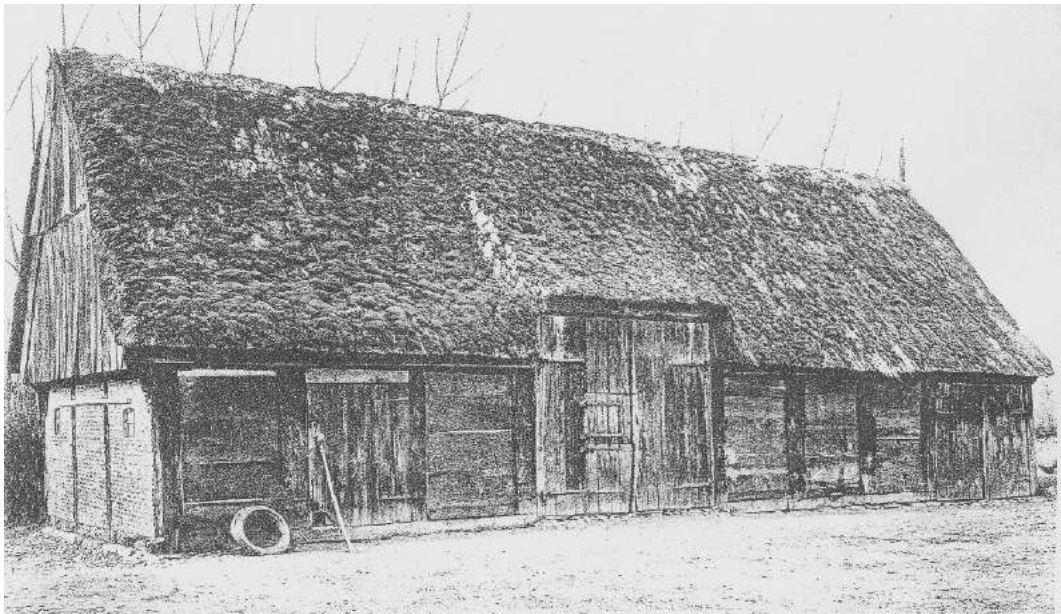
Figur 84: Ørby 20, vestlængens østfacade. Midt i facaden ses den forhøjede port af hensyn til et mobilt tærskværk. Dens porthammer stammer fra den tidligere gadeport fra længens nordlige ende. Til venstre i billedet ses sydgavlen før den blev afvalmet. I gavlspidsen anes gavlkipplanken. Foto: H. Zangenberg, 1923.

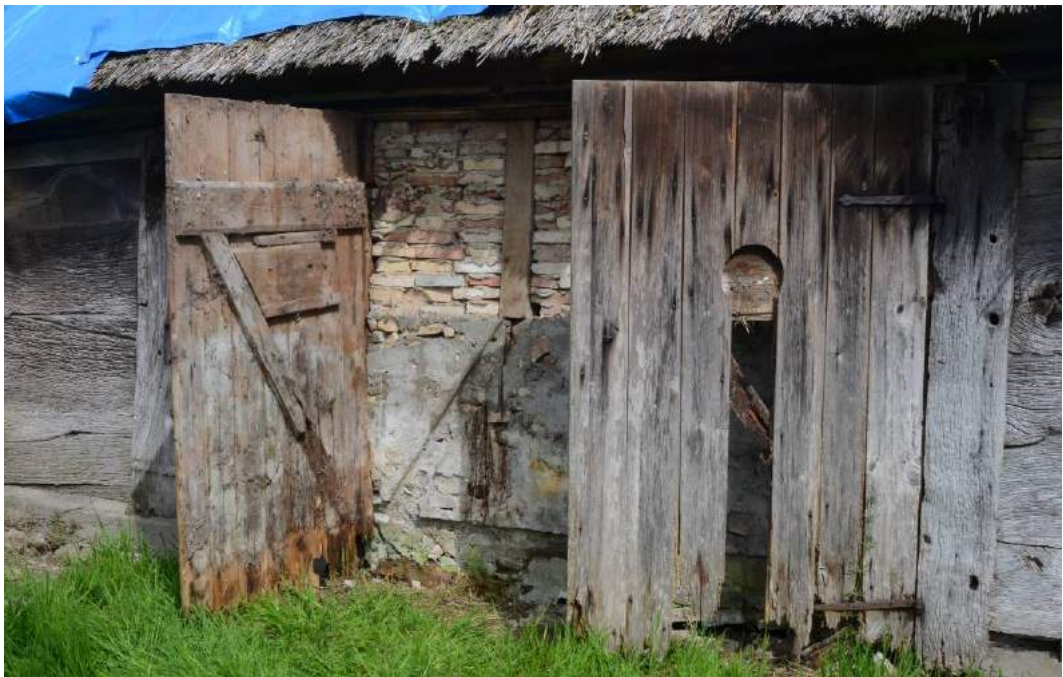
Figur 86: Vestlængen har i vestfacaden en dobbeltfløjet, båndhængslet port fra sent 1800-årene. Billedet viser den indre tilmuring i forbindelse med tærskeloens indretning til hestestald.

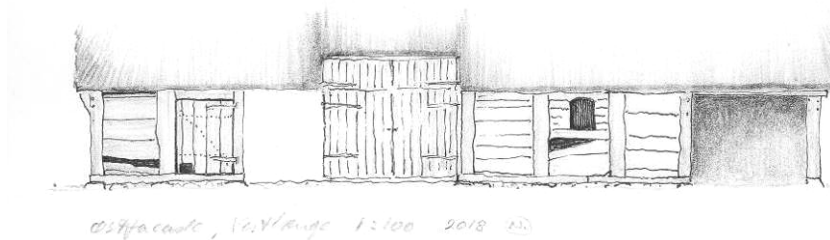
Figur 87: Registreringsblad, eksisterende forhold. Skitsenotat vestlængen, østfacade, Døren i østfacadens sydlige ende er en revledør med skrårevle (forsidebilledet). Revlerne er udført i egetræ, dørplankerne er udført i brede fyrrematerialer. Plankerne er fæstede til revlerne med i borede trænagler med hoveder. De gennemgående nagler er 'låst' med træpløkke, der er boret igennem på tværs af naglernes spidser. Udvendig har dørfløjen farvespor af en oxydrød farve. Farvesporene kan ses under en del af naglehovederne på ydersiden. Gengivet i målestok 1:200.

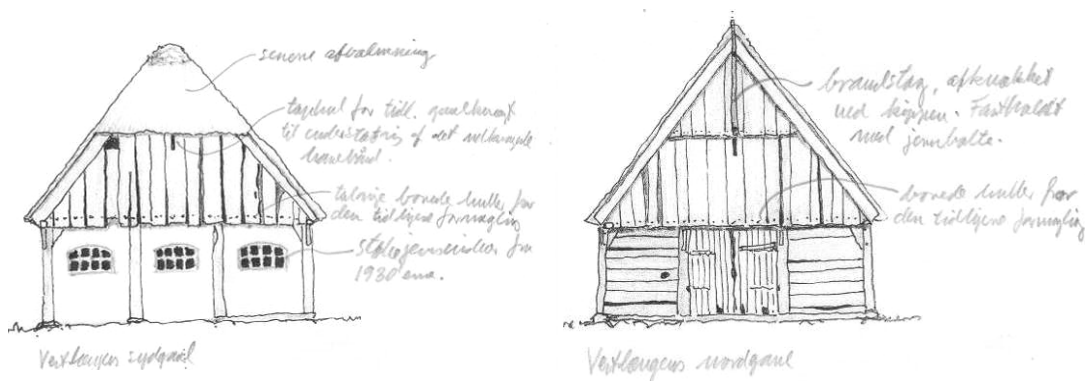
Figur 88: Registreringsblad, eksisterende forhold. Skitsenotat vestlængen, sydgafl og nordgafl. Gengivet i målestok 1:200.

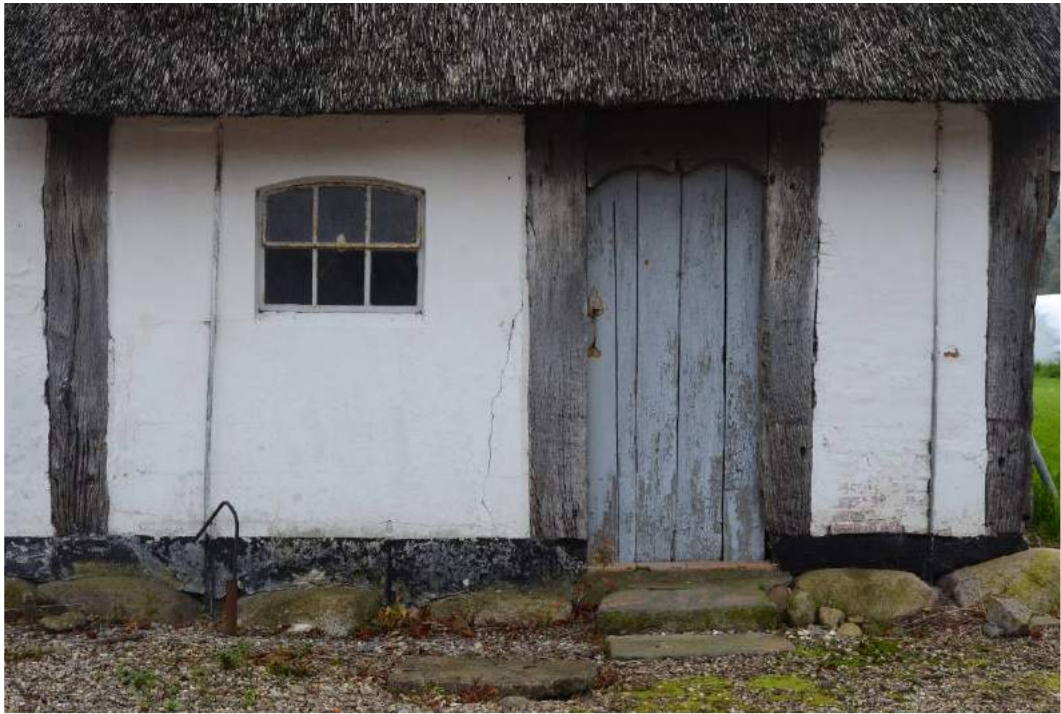
Figur 92: Østlængens vestfacade, sydlige del. Oprindelig dør med dørhammer i æselrygform.

Østlængen var opført som et bulhus. Sydgavlens underdel og den vestvendte gårdfacade er udmuret med teglsten, men har endnu sine hovedstolper stående delvis på fodremme og syldsten. Sydgavlen med tre fag og to hjørnestolper, har både facadeknægte og gavlnægte. Overgavlen står som ejendommens eneste, intakt i sin hovedkonstruktion under den nyere pandepladebeklædning.

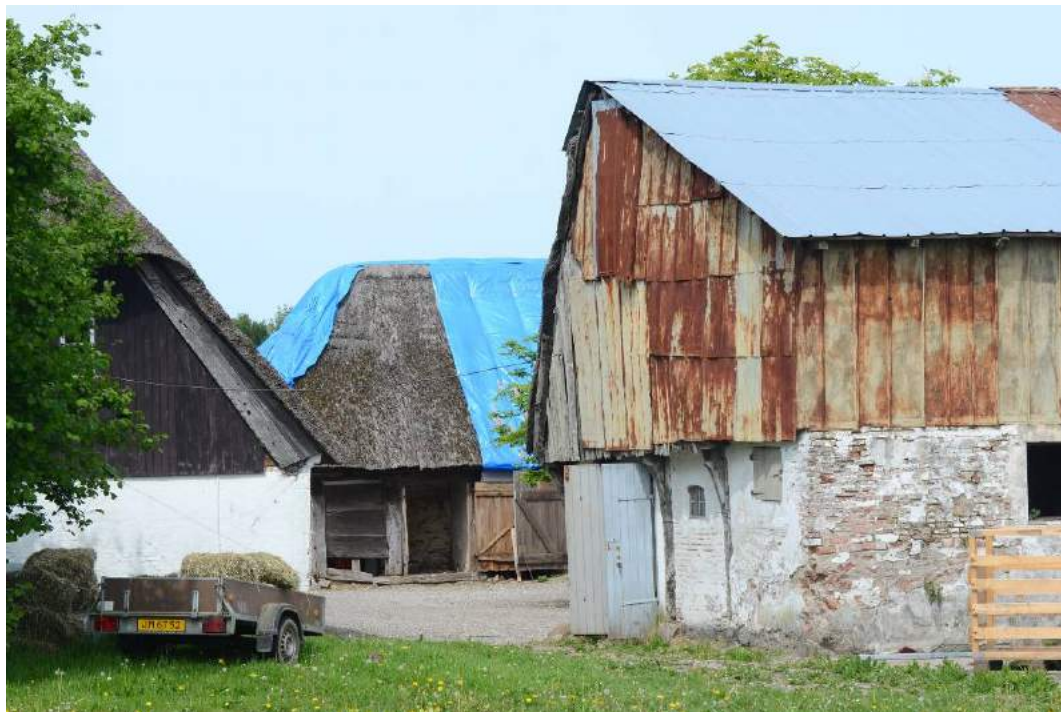
Figur 93: Østlængens sydgavl set fra sydøst. Den asymmetriske gavlprofil skyldes den nyere parallel-tilbygning med trempel på østfacaden. Den nærmeste stolpe med gavlnægt er bullhusets sydøstlige hjørnestolpe. Bag gavlens pandeplader står endnu den intakte gavlspærkonstruktion. Til venstre ses den nordlige halvdel af stuehusets østgavl.

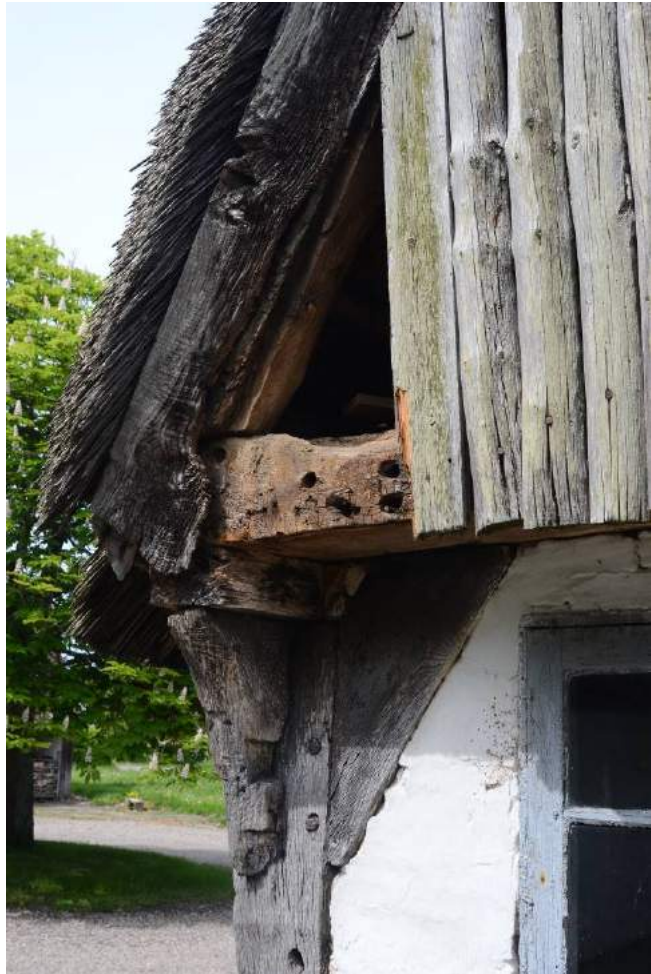
*Figur 94: Vestlige hjørne på østlængens sydgavl.
Bemærk den originale gavlbjælkes udkræning og svære dimension, samt den facettilsnittede gavlnægt. Foto 2018.*

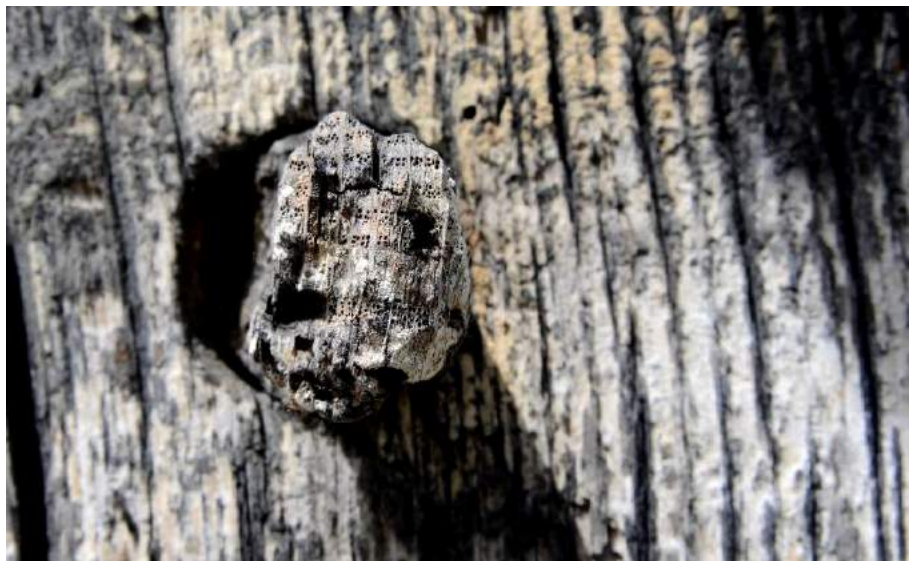
Figur 96: Nagle i østlængens sydgavl ved en af gavlknægtene. Egens ringporede vedstruktur fremtræder i den vejrbitte nagle.

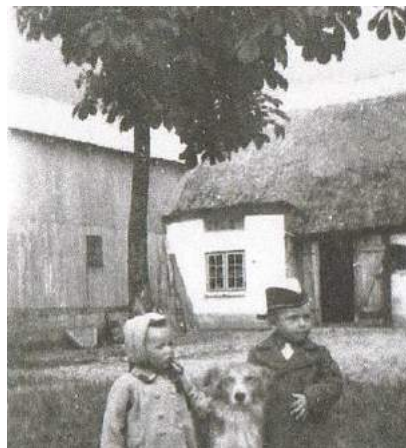
Figur 97: Ørby 20. Foto 1960, privateje.

I baggrunden ses østlængens tidligere tofteport. Her tilmuret og indrettet til karlekammer og senere til roerum.

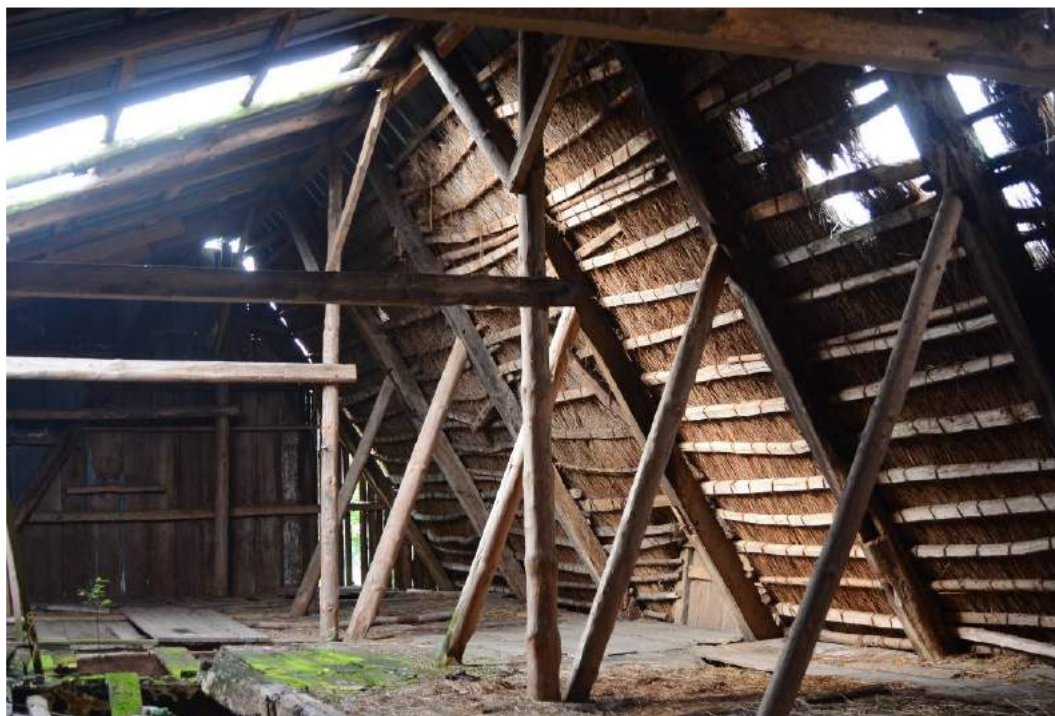
Figur 98: Østlængens oprindelige vestlige tagkonstruktion. Bagest i billedet ses den indvendige profil af den oprindelige gavlkonstruktion. Til venstre den østlige tagflade med lavere hældning, betinget af østlængens trempeludbygning.
